ANALISA GANGGUAN SISTEM PELUMASAN PADA MESIN TOYOTA AVANZA 1300 CC

Ahmad Nurfaizi¹, Khoirul Anam², Imam Prasetyo³

Program Studi Teknik Mesin, Politeknik Muhammadiyah Pekalongan
Jl. Raya Pahlawan No. Gejlig – Kajen Kab. Pekalongan
Telp.: (0285) 385313, e-mail: poltekmuh_pkl@yahoo.com

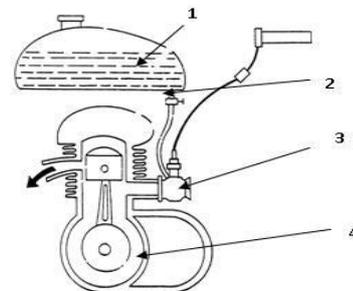
- a. Sistem pelumasan campur, oli dicampur dengan bahan bakar, maka oli ikut aliran gas keruang engkol dan silinder dimana oli terbakar, yang biasa dipergunakan pada motor 2 tak yang bersifat mencampur baik dengan bensin.

Gambar 1 : Sistem Pelumasan Campur

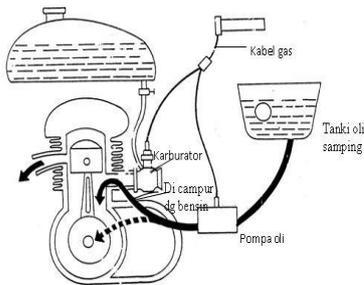
- a. Sistem pelumasan autolube, mencampur oli samping dengan bahan bakar yang nantinya oli akan masuk ruang engkol karena dipompa oleh pompa oli.

Gambar 2 : Sistem Pelumasan Autolube

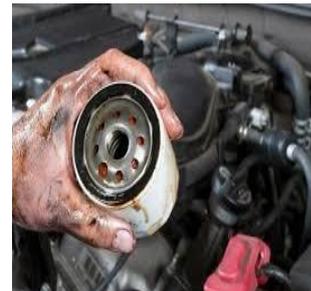
Filter oli berfungsi untuk menyaring kotoran agar tidak naik kedalam mesin saat mesin berputar.

Gambar 8 : Filter Oli

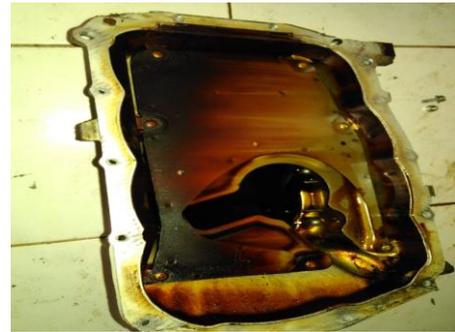
Salah satu komponen yang ada pada mobil adalah bak penampung oli, bak oli ini terletak dibagian bawah mobil, bak oli ini diberi packing atau perpak yang bertujuan agar tidak terjadi kebocoran, fungsi dari bak oli ini sendiri yaitu untuk menampung oli mesin untuk pelumasan.

Gambar 15 : Pembongkaran dan pengecekan bak penampung oli

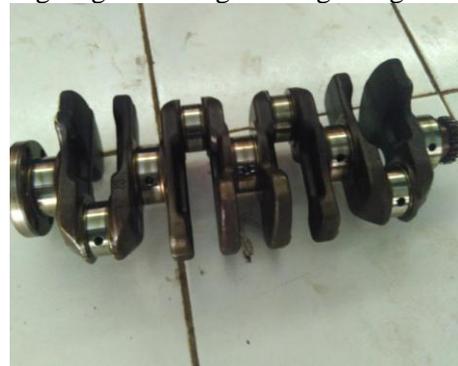
Oil hole (saluran pelumasan), merupakan lubang yang digunakan sebagai jalan oli untuk melumasi poros engkol, oli pelumas harus selalu melumasi bagian-bagian poros engkol yang bergerak, hal ini tentunya digunakan untuk mencegah terjadinya kontak langsung antara logam dengan logam.

Gambar 16 : Kondisi saluran oli dari poros engkol

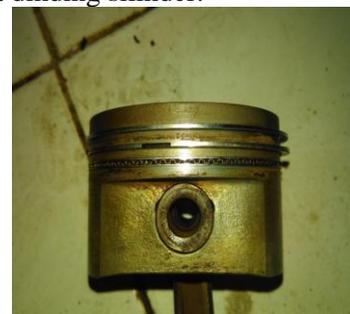
Ring oli piston pada intinya mempunyai fungsi yaitu untuk mengikis kelebihan oli pada dinding silinder, dan untuk membentuk lapisan oli tipis dan merata pada dinding silinder.

Gambar 17 : Kondisi ring oli pada piston

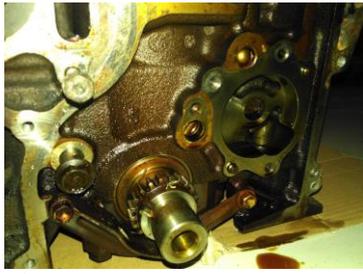
Rumah pompa oli harus rapat dan tidak boleh bocor, namun sebenarnya antara rotor dan bodi pun tidak boleh terlalu rapat agar rotor dapat tetap berputar dengan bebas dalam rumah pompa oli.

Gambar 18 : Pemeriksaan kondisi rumah pompa oli

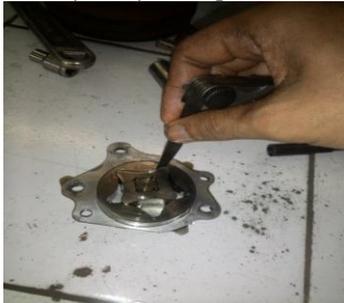
merupakan salah satu sistem pelumas mobil yang berperan untuk mengalirkan oli dari bak oli keseluruhan komponen mesin yang digunakan untuk melumasi mesin, pemeriksaan pompa oli dapat anda lakukan jika tekanan oli menurun, umumnya akan di tandai dengan menyalnya lampu indikator oli.

Gambar 19 : Kondisi pompa oli

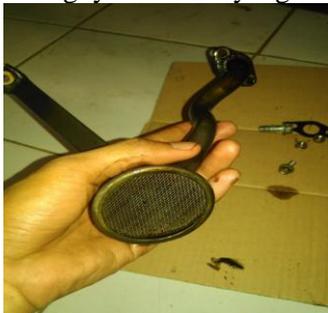
Pemeriksaan saringan oli ini bertujuan untuk mengetahui terjadinya penyumbatan yang akan berakibat berkurangnya debit oli yang dialirkan.

Gambar 20 : Kondisi saringan bawah

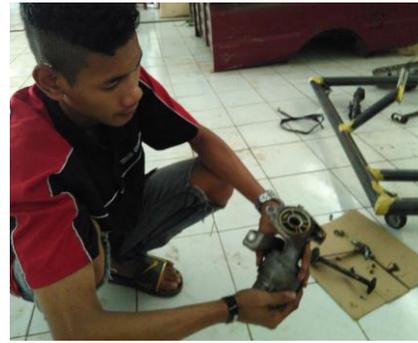
Filter oli masuk dalam sistem pelumasan, setiap oli yang bersirkulasi di dalam mesin harus disaring terlebih dahulu agar kotoran-kotoran tidak ikut bersirkulasi lagi.

Gambar 21 : Kondisi filter oli

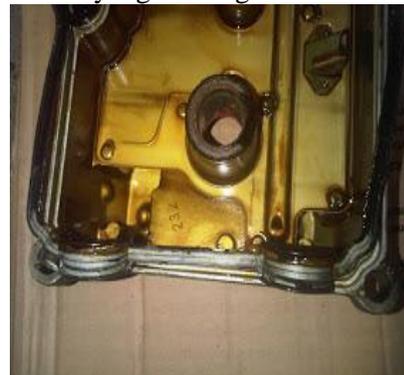
Setelah mendapati rembesan dari *cylinder head cover*, maka di putuskan untuk segera mengganti seal tersebut agar tidak terjadi kerusakan pada komponen-komponen mesin yang bersangkutan.

Gambar 22 : Penggantian seal yang bocor

1. Menganalisa yang telah teridentifikasi pada mesin Toyota Avanza 1300cc yaitu kebocoran pada karter oli ditandai adanya rembesan oli di karter yang disebabkan oleh kondisi perpak yang sudah rusak dan pada cover head cylinder juga terdapat rembesan yang disebabkan oleh seal yang sudah rusak.
2. Cara mengatasi kebocoran pada karter tersebut yaitu dengan cara mengganti perpak tersebut dengan yang baru. Sedangkan cara mengatasi kebocoran pada *cover head cylinder* yaitu dengan cara melakukan penggantian *seal* yang bocor.

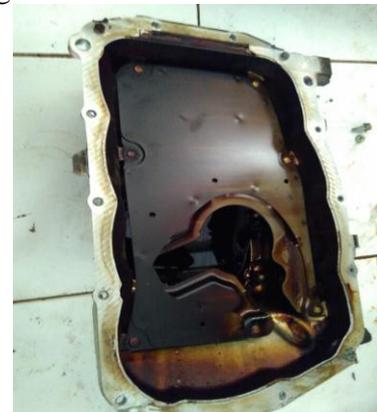
Penggantian perpak pada bak penampung oli ini dilakukan karena adanya rembesan dari bak penampung oli tersebut.

Gambar 23 : Penggantian perpak bak oli
