IDENTIFIKASI DAN TROUBLESHOOTING MEKANISME KATUP PADA MESIN DIESEL MITSUBISHI PS 100

Kata kunci : Mekanisme katup, Mesin diesel, Mitsubishi PS 100

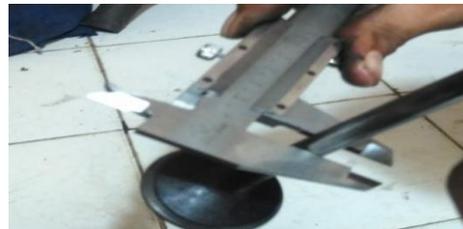
Gambar 2.

Pemeriksaan Diameter Batang Katup

Hasil Pemeriksaan : In: 8,97 mm, Ex: 8,93 mm

Kesimpulan : Baik, masih bisa digunakan

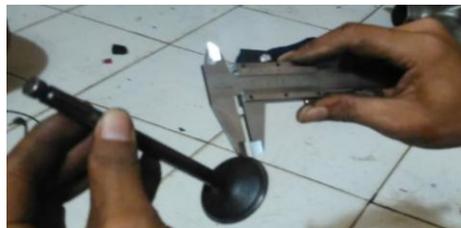
Gambar 3. Pemeriksaan lebar dudukan Katup

Hasil Pemeriksaan : 3,2 mm

Kesimpulan : Baik, masih bisa digunakan

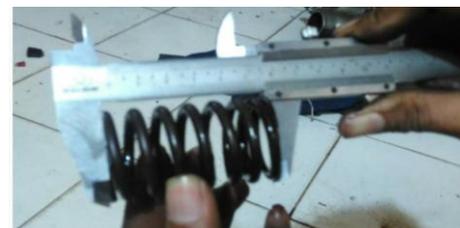
Gambar 4. Pemeriksaan Panjang bebas Pegas

Katup

Hasil Pemeriksaan : 60,00 mm

Kesimpulan : Baik, masih bisa digunakan

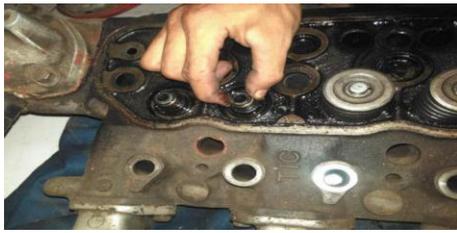
Gambar 5. Pemeriksaan Kondisi Seal Katup
Hasil Pemeriksaa : keras
Kesimpulan : Tidak Baik

1. Perawatan dan perbaikan mekanis katup secara preventif dan kuratif yaitu penyetelan celah katup, pembersihan komponen, penyekuran katup serta mengganti sil katup dan packing kepala silinder yang baru.
2. Gejala kerusakan yang terjadi pada mekanisme katup pada mesin Diesel PS 100 adalah pegas katup lemah, dudukan katup aus, katup bengkok dan lain-lain. Keausan pada komponen mekanisme katup menyebabkan kerja mesin menjadi tidak optimal dan menimbulkan suara kasar atau gemericik pada mesin. Pelumasan yang kurang baik juga sangat mempengaruhi kinerja mekanisme katup, oleh karena itu pemilihan kualitas pelumas yang baik sangat dibutuhkan untuk perlindungan.

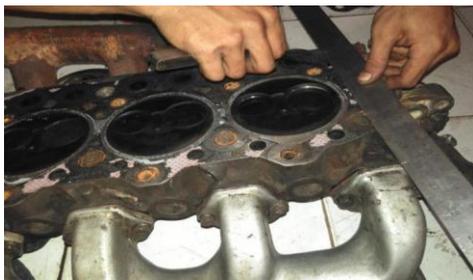
Gambar 6. Pemeriksaan Kerataan Kepala Silinder
Hasil Pemeriksaan : 0,05 mm
Kesimpulan : Baik, masih bisa digunakan

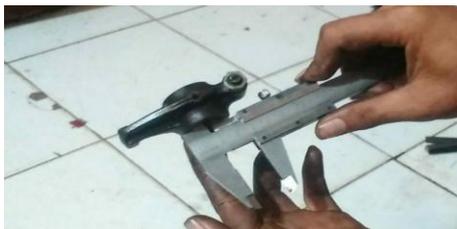
Gambar 7. Pemeriksaan Celah Oli antara Rocker Arm dan poros
Hasil Pemeriksaan : 0,04 mm
Kesimpulan : Baik, masih bisa digunakan

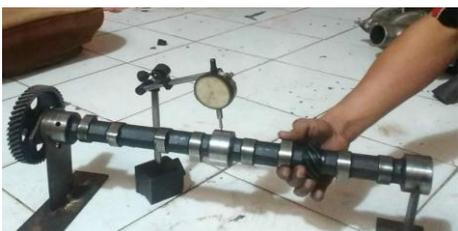
Gambar 8. Pemeriksaan Keolengan poros cam
Hasil Pemeriksaan : 0,05 mm
Kesimpulan : Baik, masih bisa digunakan

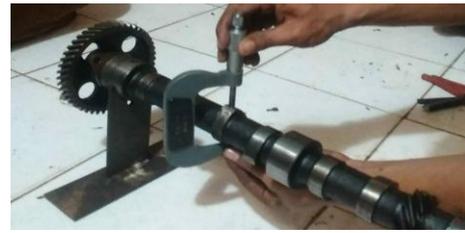
Gambar 9. Pemeriksaan Tinggi Tonjolan Cam
Hasil Pemeriksaan : In: 46,30 mm, Ex: 46,20 mm
Kesimpulan : Baik, masih bisa digunakan

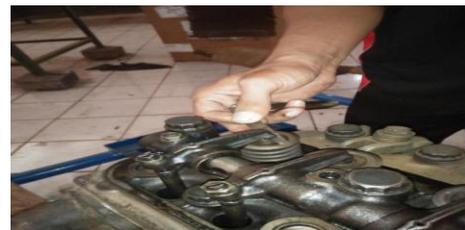
Gambar 10. Pemeriksaan Celah Katup
Hasil Pemeriksaan Silinder 1 In : 0,35 mm, Ex : 0,30 mm
Silinder 2 In : 0,35 mm, Ex : 0,30 mm
Silinder 3 In : 0,35 mm, Ex : 0,30 mm
Silinder 4 In : 0,35 mm, Ex : 0,30 mm
Kesimpulan : Baik
