## CACAT LAS PADA PLAT LAMBUNG KAPAL MENGGUNAKAN MESIN LAS MIGI 130 DAIDEN.

Yoga Prayogi<sup>1\*</sup>, M. Naufal<sup>1</sup>, Zahron Haq<sup>1</sup>.

<sup>1</sup> Fakultas Teknik Mesin dan Komputer, Universitas Muhammadiyah Pekajangan Pekalongan, Indonesia. Jl. Pahlawan No. 10 Gejlig-Kec. Kajen Kab. Pekalongan. email: yogaizze77@gmail.com

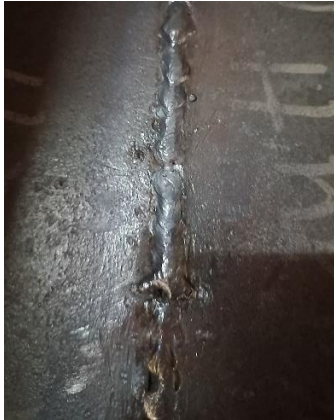
Gambar 1. Tegangan pengelasan 60 volt

Pada Gambar 1. yaitu Cacat Las pada Sampel diketahui bahwa cacat las yang terjadi dapat dijelaskan sebagai berikut: a. Cacat Las yang terjadi: Undercut dan Sparter. b. Penyebab: Ayunan elektroda tidak teratur, kecepatan pengelasan terlalu tinggi dan busur las terlalu jauh. c. Cara Mengatasi: Mengupayakan ayunan elektroda dengan teratur, mengurangi kecepatan pengelasan dan menyesuaikan dengan Panjang busur pengelasan.

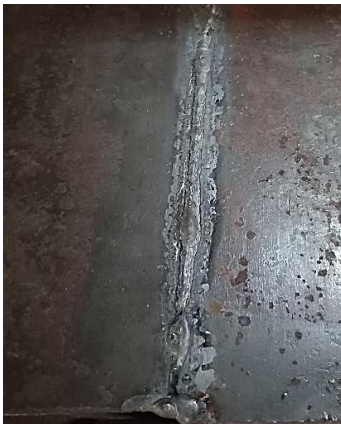
Gambar 2. Tegangan 70 volt

Undercut dan sparter dan slag inclusion crack Pada Gambar 2. yaitu Cacat Las pada Sampel diketahui bahwa cacat las yang terjadi dapat dijelaskan sebagai berikut: a. Cacat Las yang terjadi: Undercut dan Sparter. b. Penyebab: Ayunan elektroda tidak teratur, kecepatan pengelasan terlalu tinggi dan busur las terlalu jauh. c. Cara

Mengatasi: Mengupayakan ayunan elektroda dengan teratur, mengurangi kecepatan pengelasan dan menyesuaikan dengan Panjang busur pengelasan

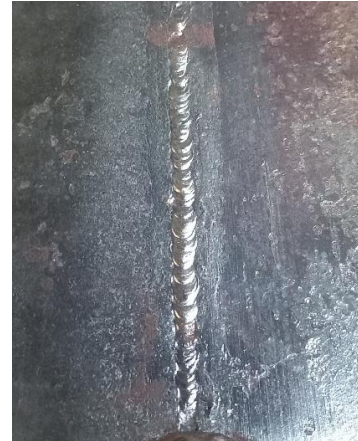
Gambar 3. Tegangan 80 volt

Keterangan Gambar 3. Pengelasan dengan bentuk titik 2. Pengelasan dengan bentuk lingkaran 3. Hasil pengelasan yang sempurna 4. Hasil pengelasan yang putus-putus disebabkan karena pada waktu mengelas elektroda terlalu cepat 5. Hasil pengelasan yang menyebar disebabkan karena elektroda terlalu jauh dengan specimen sewaktu mengelas.

Berdasarkan hasil pengujian dan pembahasan maka diambil kesimpulan sebagai berikut. Penggunaan mesin las MIGI 130 DAIDEN dengan tegangan Listrik 80volt menghasilkan lasan yang baik. Cacat lasan bisa dipengaruhi dari tegangan mesin las, cara ayunan elektroda dan sudut pengelasan.

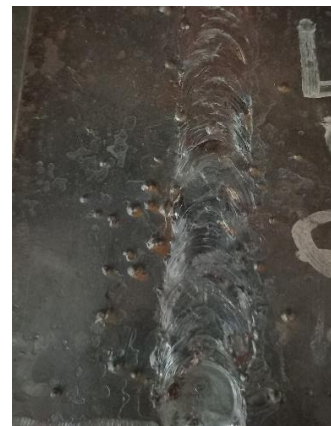
Gambar 4. Tegangan 90 volt

Pada Gambar 4. yaitu Cacat Las pada Sampel diketahui bahwa cacat las yang terjadi dapat dijelaskan sebagai berikut: a. Cacat Las yang terjadi: Undercut dan Sparter. b. Penyebab: Ayunan elektroda tidak teratur, kecepatan pengelasan terlalu tinggi dan busur las terlalu jauh. c. Cara Mengatasi: Mengupayakan ayunan elektroda dengan teratur, mengurangi

kecepatan pengelasan dan menyesuaikan dengan Panjang busur pengelasan
